Gefahrenstellen auf dem Schulhof  
der Grundschule Marienmünster  
und Vorschläge zur Beseitigung.

Stand 15.03.2023

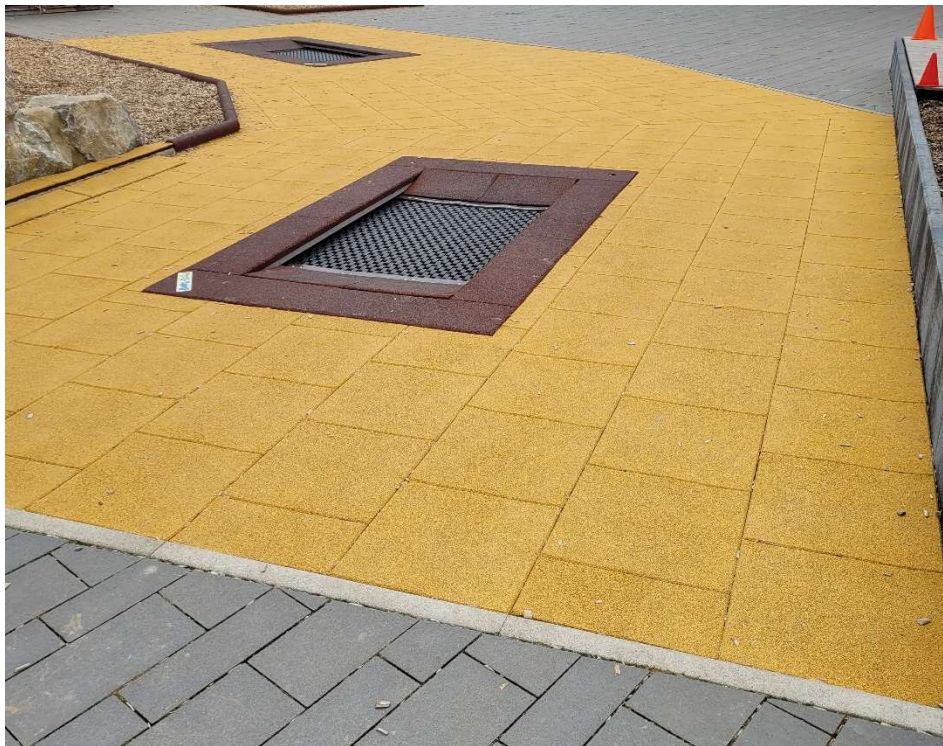
Lauffläche mit Gummigranulat

**Sachverhalt:** Die mit Gummigranulat versehene Fläche deckt den gesamten Durchgang zwischen Hochbeet und Hang ab. Sie wird von den Kindern in den Pausen vornehmlich als Lauffläche genutzt.

Das Gummigranulat wird bei Feuchtigkeit / Regen rutschig. Sobald die Temperaturen sinken (z.B. bei Bildung von Raureif) erweist sich diese Fläche als äußerst glatt. Da Kinder auch diese Fläche bei diversen Spielen überlaufen, besteht hier unter den o.a. Voraussetzungen eine erhöhte Unfallgefahr, da die Kinder im Grundschulalter bezüglich der Rutschfestigkeit zwischen den unterschiedlichen Bodenbelägen während des Spielens nicht differenzieren können. Diese Fläche muss derzeit vor Schulbeginn täglich überprüft und ggf. abgesperrt werden. Da hier jedoch lediglich Pylone zur Verfügung stehen, ist dies kein Garant dafür, dass Kinder in ihrem Spieleifer die Fläche nicht doch überlaufen.

**Alternativen:** Rückbau / Minimierung der gelben Fläche bei beiden Trampolinen, soweit es rechtlich zulässig ist (durch einen Gutachter der UK NRW vorher prüfen lassen!). Hierdurch ergibt sich mehr benötigte Lauffläche.

Rückbau des Trampolins zwischen Hochbeet und Hang. Hierdurch wäre es möglich, auch das Radfahrtraining für den 2. Jahrgang auf dem Schulhof wieder stattfinden zulassen (derzeit nicht möglich – s. Foto „Gesamtansicht 1“).

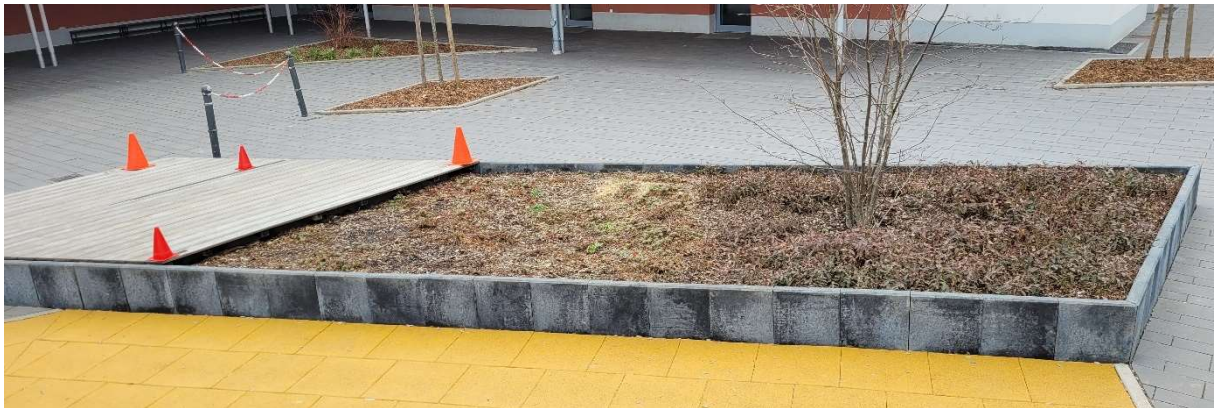
**Sachverhalt:** Das Hochbeet befindet sich zentral auf dem Schulhof und ist in den letzten beiden Jahren mehrmals ein Unfallort mit z.T. schweren Verletzungen gewesen. Zum einen stellen die Einfassungen des Hochbeets eine Unfallgefahr dar, weil Kinder hier mehrmals bei Laufspielen gestürzt und mit dem Kopf auf die Kanten geschlagen sind, zum anderen ist die Sitzfläche aus Holz und daher bei Feuchtigkeit sehr glatt. Kinder nutzen die Fläche nur selten bis gar nicht, um sich in der Pause auszuruhen, da sie den Witterungseinflüssen hier umfänglich ausgesetzt sind (Regen / Sonneneinstrahlung). Vielmehr wird die Fläche beim Spielen überlaufen. Wie bereits o.a. ist für die Kinder nicht ersichtlich, dass in diesem Bereich des Schulhofs nicht gespielt und gelaufen werden darf.

**Alternative:** Rückbau des Hochbeets. Hierdurch würde sich eine entsprechend große Spielfläche für die Kinder ergeben, wie auch unterschiedliche Möglichkeiten, diesen Teil des Schulhofs in unterrichtliche Aktivitäten einzubinden. Gemeinsam mit der Verkleinerung der Granulatflächen / Rückbau eines Trampolins stände eine entsprechend große Fläche für Pausenaktivitäten zur Verfügung, die gebraucht wird, um das Geschehen zu entzerren. Insbesondere in den Jahreszeiten Herbst, Winter und Frühling bedingt das Wetter die Flächennutzung, sodass den Kindern oft nur pflasterte Fläche zur Verfügung steht.

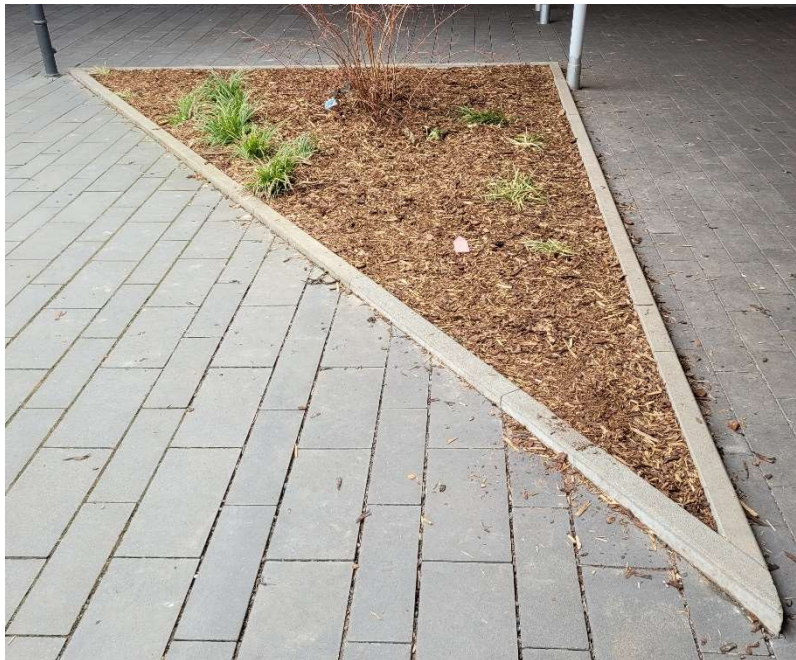
Beet Eingang Altbau Schulhof - KITA

**Sachverhalt:** Die Beete befinden sich schulhofseitig zum einen im Eingangsbereich „Altbau Schule – KITA“, wo sich die Kinder zum Ende der Pause klassenweise aufstellen, um geordnet die Schule zu betreten, zum anderen verteilt in der „Ruhezzone“, welche in dieser Form von den Kindern nicht angenommen wird. Als problematisch stellen sich die erhöhten Beeteinfassungen heraus, die Stolperkanten bilden und während der Lauf- und Bewegungsspiele eine erhöhte Unfallgefahr aufweisen. Auch hier kam es in der Vergangenheit bereits zu Verletzungen. Weiterhin überlaufen die Kinder während der Pausen die Beete (insbesondere das Beet „Eingang Altbau Schulhof – KITA“), wodurch der Schmutzeintrag ins Schulgebäude merklich zugenommen hat.

Verkleinerung der Beete bei gleichzeitiger Absenkung der Kantensteine. Hierbei muss darauf geachtet werden, dass die Kinder nach wie vor den unteren Schulhof als Lauf- und Spielfläche nutzen. Nach Möglichkeit sollte auch das Radfahrtraining Berücksichtigung finden.

Beseitigung der Beete und Versetzung der Bäume hinaus aus der unteren Schulhoffläche in einen anderen Bereich des Schulhofs.

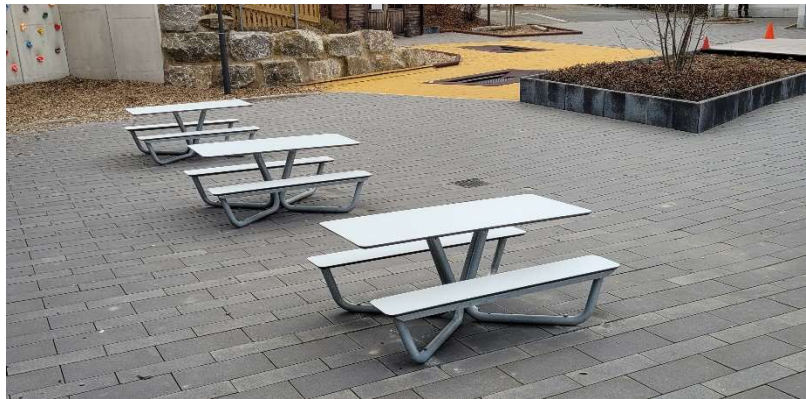
**Sachverhalt:** Die Sitzbänke stehen im angedachten linken Bereich der Ruhezone. Da jedoch die Kinder hier laufen und spielen, werden Sitzbänke lediglich als „Hindernis“ betrachtet, das überklettert wird. Auch hier besteht eine erhöhte Unfallgefahr, da die Tische und Sitzflächen witterungsbedingt oft glatt sind. Für ihren eigentlichen Zweck ist der Standort zudem nicht geeignet, da die Kinder hier keinen Sonnen- oder Regenschutz haben.

**Alternative:** Die Bänke könnten an der Wand neben den Eingängen Schulhof und KITA platziert werden. Diesen Bereich haben sich die Kinder aufgrund der Überdachung als natürlichen Ruhebereich ausgewählt (s. Bild „Überdachung Eingang Schule – KITA“). Hier sollte jedoch im Vorfeld geprüft werden, ob damit keine Flucht- und Rettungswege versperrt werden.

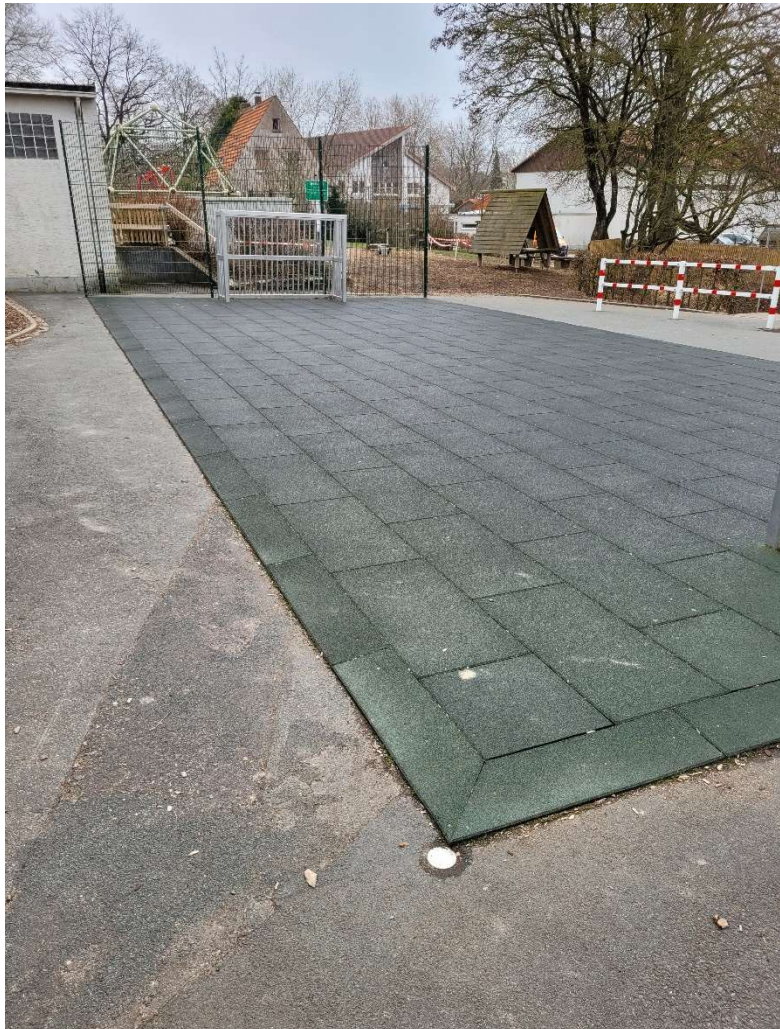
Fußballfeld 1

**Sachverhalt:** Das Fußballfeld befindet sich auf dem oberen Geländeabschnitt des Schulhofs angrenzend an einen Spielbereich (s. Bild „Fußballfeld 2“ - oberes Ende der Rutsche und der Kletterrampe). Dieser Teil des Areals wird zudem als Durchgang zum hinteren „grünen“ Spiel- und Kletterbereich des Schulhofs genutzt.

Problematisch ist in diesem Teil des Schulhofs, dass lediglich auf einer Seite des Fußballfeldes ein Ballfangzaun angebracht ist (s. Bild „Fußballfeld 1“). Die Kinder verlassen häufig beim Fußballspielen die grüne Fläche mit Gummigranulat und kommen in direkten Kontakt mit anderen Kindern, die auf dem Weg zum hinteren Bereich des Schulhofs sind oder an der Rutsche und der Kletterrampe spielen (Kinder werden umgerannt oder werden unbeabsichtigt mit dem Ball angeschossen). Ebenso wie bei der gelben Fläche aus Gummigranulat auf dem unteren Teil des Schulhofs besteht zudem auch hier erhöhte Unfallgefahr bei Nässe.

**Alternative:** Durch eine gesamte Umzäunung des Fußballfeldes würden beide Gruppen von Kindern getrennt werden können. Dies war bereits in der Planung vorgesehen (Hülsen sind bereits größtenteils um das Feld eingelassen – s. Foto „Fußballfeld 1“), ist jedoch nicht umgesetzt worden. Hierdurch wäre es möglich, die Unfallgefahr außerhalb des Spielfeldes zu verringern, Fußbälle nicht mehr auf das angrenzende Nachbargrundstück zu schießen und bei Bedarf (Glätte) das Feld schnell und unkompliziert zu schließen.

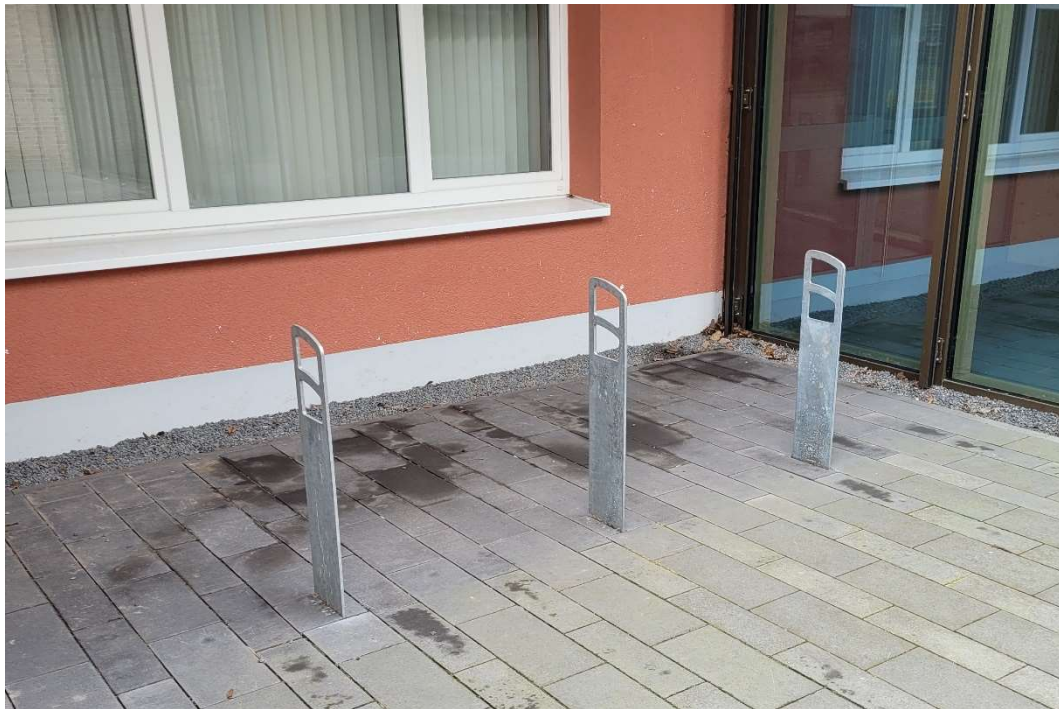
Fahrradständer Eingang Schulhof

**Sachverhalt:** Die Fahrradständer befinden sich auf dem Schulhof nahe des Haupteingangsbereiches. Diese Stelle ist für aufsichtführende Lehrkräfte in den Pausen nur sehr schlecht einsehbar. In diesem Bereich laufen und spielen insbesondere Kinder aus dem ersten Jahrgang. Fahrräder werden hier nur sehr selten, wenn überhaupt abgestellt. Vornehmlich werden die Fahrradständer rechts vom Haupteingang der Schule außerhalb des Schulhofs genutzt. Insbesondere bei Laufspielen besteht hier die Gefahr, dass sich Kinder verletzen, wenn sie gegen die Metallständer stürzen.

**Alternative:** Als alternative Nutzung der Fläche könnte hier ein Gemüse- und Kräuterbeet angelegt werden, um dessen Pflege sich Kinder und Lehrkräfte kümmern. Hierdurch würde der Platz nicht mehr als Lauffläche genutzt werden und stattdessen ein zusätzlicher Lernort geschaffen werden. Eine Sitzbank an dieser Stelle einzubringen ist nicht von Vorteil, da diese Stelle wie o.a. nur schlecht einsehbar ist und die Kinder auch weiterhin hier die Bank bei Laufspielen übersteigen würden.

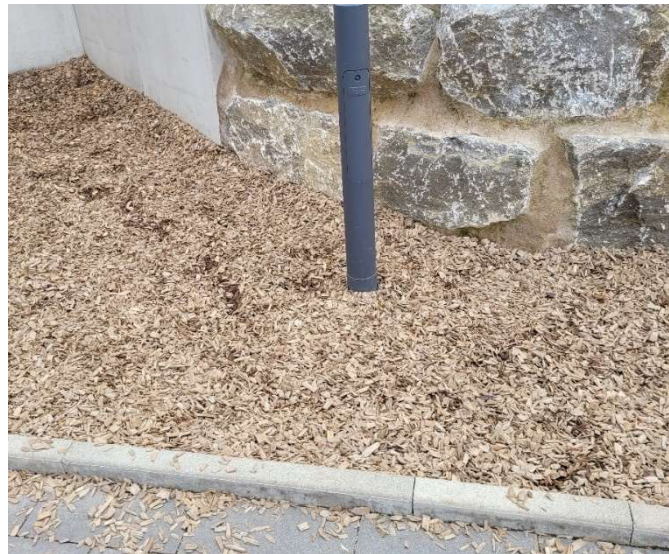
Kantensteine Kletterwand

**Sachverhalt:** Die Kantensteine befinden sich vor der Kletterwand, bzw. vor den Steinen, die den Hang abgrenzen (s. Foto Kletterwand) und trennen den gepflasterten Bereich von dem mit Hackschnitzel gefüllten Teil vor der Kletterwand ab. Problematisch ist hier, dass die Kantensteine erhöht sind, wodurch sich eine Stolperkante ergibt und optisch von Kindern beim Spielen nicht leicht vom Pflaster zu unterscheiden ist. Weiterhin besteht eine erhöhte Verletzungsgefahr, sofern Kinder stürzen und mit dem Kopf an die Kante schlagen.

**Alternative:** Die Kantensteine könnten, wie bereits vor der Rutsche geschehen, mit Gummi- granulat überzogen werden. Hierdurch würde die Gefahr einer schwereren Verletzung verkleinert werden. Ebenso würde durch die rote Einfärbung des Granulats auch eine optische Markierung entstehen, die von den Kindern besser wahrgenommen werden würde.

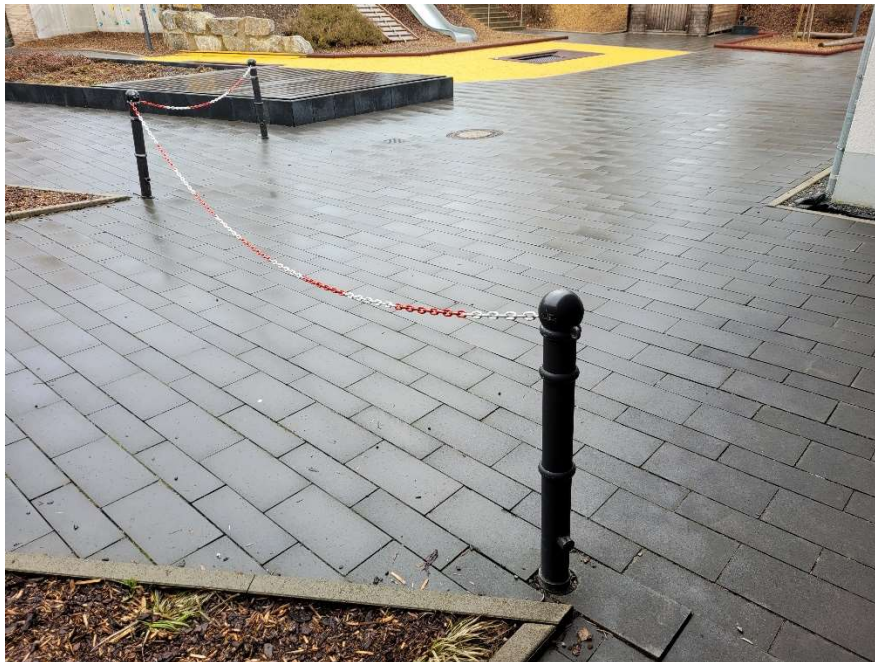
Poller mit Kette 1

**Sachverhalt:** Die Poller mit Ketten sollen an dieser Stelle den Ruhebereich von der Laufzone trennen und die Kinder vom Laufen in diesem Bereich abhalten. In der täglichen Praxis stellt diese Maßnahme jedoch ein zusätzliches Risiko dar. Anstatt die Kinder in ihrem natürlichen Bewegungsdrang zu stoppen, werden die Kinder animiert, drum herum zu laufen oder sie ins Spiel mit einzubinden. Die Kinder schaukeln auf der Kette, springen mit Anlauf drüber oder laufen um die Kette herum. Zudem hängt eine der beiden Ketten auf Kniehöhe der Kinder, welche dort bei Laufspielen mitunter gar nicht wahrgenommen werden.

**Alternative:** Rückbau von Kette und Pollern. Hierdurch kann dem Bewegungsdrang entsprechend dem Verhalten der Kinder nachgegeben werden. Zudem würde auch diese Maßnahme dazu beitragen, verkehrserzieherische Unterrichtsinhalte auf dem Schulhof wieder durchführen zu können.
